**Subject: Tech.inf 2016-03**

**Report of a sank tug boat**

**بررسی تحلیلی در خصوص غرق شدن یدک کش**

## بررسی سانحه غرق شدن یدک کش و فوت دو نفر

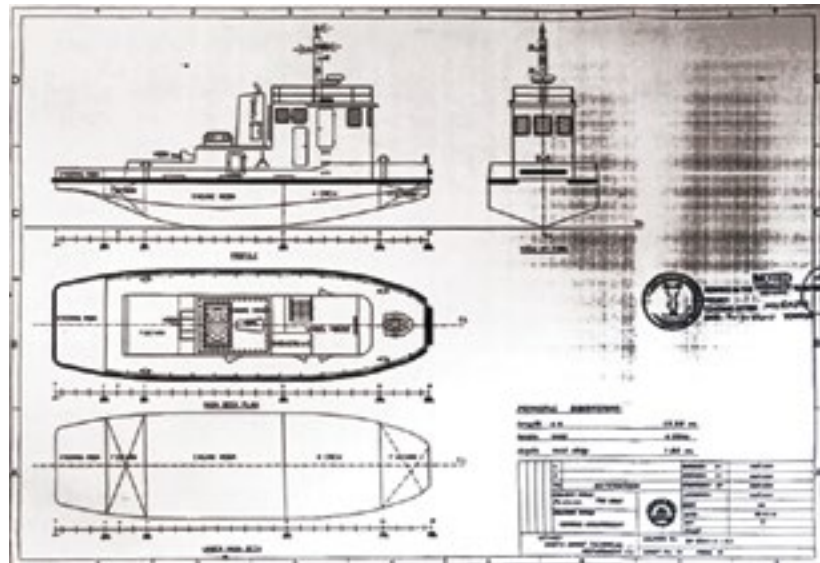
شکل شماره ۲- نقشه شناور

وزن سازه شناور ۲۹/۴۸ تن محاسبه شده است. در بحث پایداری و تعادل شناور نکات زیر قابل تامل است:

طبق مشخصات ارسال شده ارتفاع مرکز ثقل شناور ۱/۲۶ است. البته با توجه به ارتفاع روسازه شناور این عدد شاید در واقعیت بیشتر بوده که نشان دهنده پایداری کم شناور است.

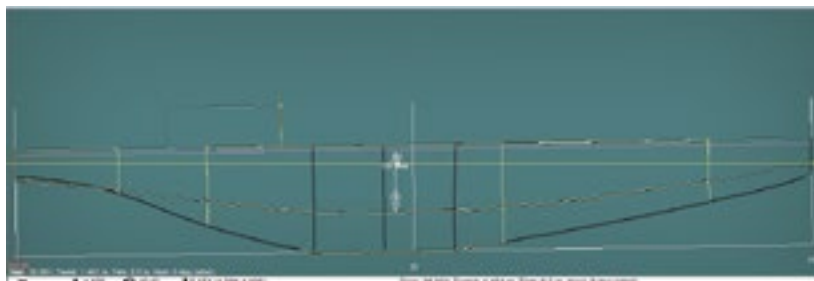
شکل شماره ۳- مدل تهیه شده از شناور بر اساس نرم افزار

شناور بر اساس مشخصات مذکور مدل سازی شده است و در مدل به دست آمده (مرکز شناوری) CB برابر با ۰/۵۴ به دست آمده است که به ۰/۵۳ متر بسیار نزدیک بوده و نشان می دهد که شناور با دقت بالا مدل شده است.

در این مشخصات SUMMER LOADLINE که مشخص نیست بر چه اساسی محاسبه شده است، زیرا بر اساس محاسبه نرم افزار در حالت full load آب خور شناور برابر با ۱/۴۷ m است. شاید موسسه به شناور اجازه نداده است که با آب خور بیش از ۱/۳۳ حرکت کند که در این صورت فقط می توانسته ۶۰ درصد مخزن جلوی شناور را پر نماید.

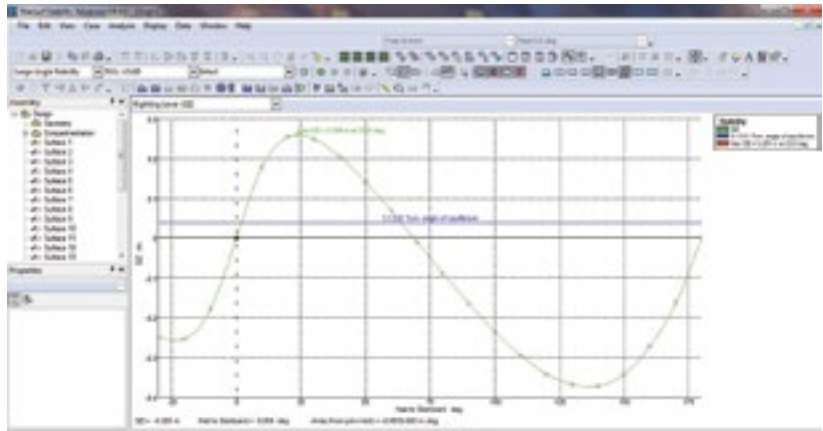
شکل شماره ۴- نمودار بازوی برگرداننده شناور

بر اساس محاسبات، بازوی برگرداننده شناور تا ۲۳ درجه افزایشی بوده و در ۴۰ درجه صفر می شود که نشان دهنده پایداری کم شناور است. در واقع اگر شناور تحت نیروی خارجی ۴۰ درجه کج شود، واژگون شده و غرق می شود. این نمودار به شرح زیر است:

همان‌گونه که اشاره شد اشکال در ساختار شناور مشهود بوده که باید از موسسات رده‌بندی خواسته شود برای تایید هرگونه شناور تمام موارد پایداری و تعادل شناور به‌طور دقیق محاسبه شود.

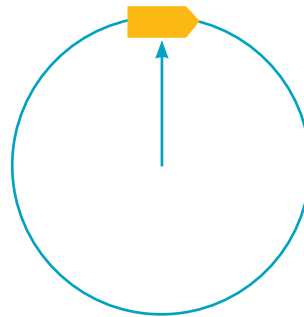
شکل شماره ۵- شعاع چرخش

نکته دیگر شعاع چرخش شناور است با این توضیح که این مقدار برای هر شناوری برابر است با دایره ای به شعاع مشخص که شناور روی محیط آن قرار گرفته و روی یک دایره حرکت می کند:

برای شناور مذکور شعاع چرخش مجاز مقدار ۲۰ متر است، به این معنی که اگر شناور بیش از این مقدار تغییر مسیر دهد (شعاع چرخش کم تر شود!)، و شناور واژگون می شود. در صنعت کشتی سازی مقدار ۲۰ برای حداکثر شعاع چرخش مقدار زیادی است. و این در حالی است که این شعاع برای شناور در حالت خالی محاسبه شده است. اگر در زمان سانحه شناور دارای سوخت یا آب ذخیره بوده، مقدار حداکثر شعاع چرخش زیاد تر شده و پایداری آن را کم تر می کند.

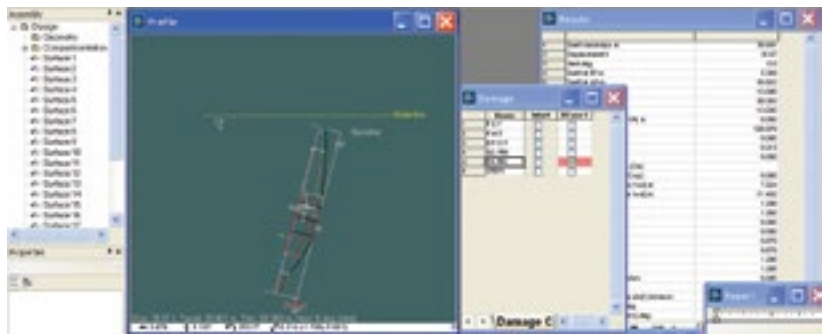
شکل شماره ۶- شبیه‌سازی برای آب‌گرفتگی موتورخانه شناور

به طور کلی ساختار شناور مذکور به گونه ای است که حتی در حالت خالی اگر دچار آب گرفتگی در موتورخانه شود، شناور غرق می شود:

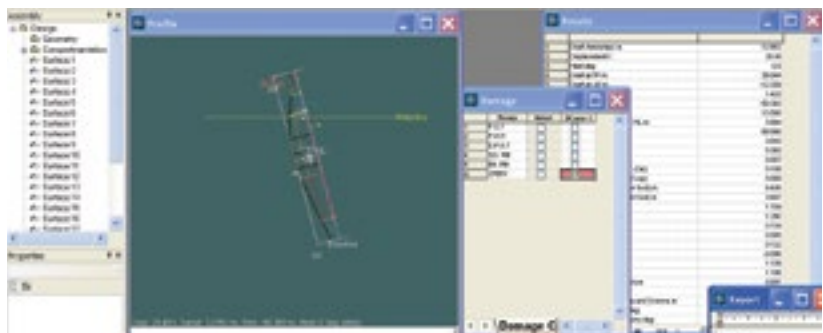
شکل شماره ۷- شبیه‌سازی برای آب‌گرفتگی CREWRM

این اتفاق در صورتی که حتی CREWRM هم دچار آب گرفتگی شود، تکرار خواهد شد:
